**Bostadsrättsföreningen
Timmerhuggaren**

Medlemsinformation 2018/3

FASTIGHETSUNDERHÅLL

STAMBYTE VENTILATION VÄRME SOLCELLER

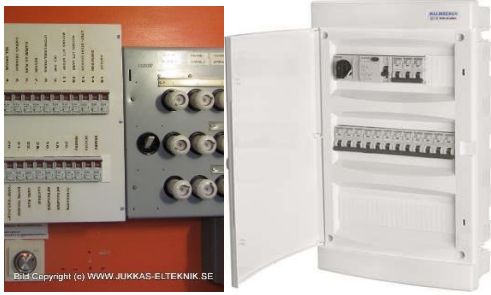
Normcentral

När det gäller el-arbeten i lägenheterna så byts normcentraler mot nya med dvärgbrytare (automatsäkring), jordfelsbrytare och 3-fas, (gamla el-centraler i hallen med gängsäkringar går till el-återvinning). Nya el-ledningar dras till badrum för golvvärme och grovkök (tvättrum) för tvättmaskin. Alla badrum förses med golvvärme. Det som återstår är all annan el i lägenheterna, vägguttag (jordade stickkontakter), belysning, spis etc. som är lägenhetsinnehavarens ansvar och bekostas av denne. El-arbeten kan beställas via Sarab i samband med tillvalsmötet. Det är frivilligt men rekommenderas av styrelsen att göra då el-ledningar också är 50 år gamla som våra rostiga spillvattenrör varför det är god investering att se över el-säkerheten och byta all el i lägenheten.

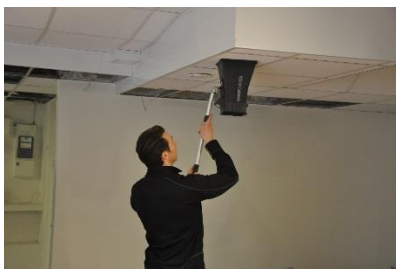
Mätning av luftflöde

OVK den obligatoriska ventilationskontrollen är genomförd men inte helt godkänd då vissa lägenheter hade inbyggda ventilationsdon som medförde att ventilationen i dessa inte fungerade tillfredsställande och måste åtgärdas vilket nu skett samt bekostas av lägenhetsinnehavaren. Ny OVK med rensning av kanaler, läckage test, kontroll av tryck, totalflödesmätning och flödesinjustering planeras lämpligen efter stambytet 2019.
